RESTOS DE UN “PALACIO” ISLÁMICO EN EL CONVENTO DE NTRA. SRA. LA REAL DE LAS HUERTAS (LORCA, MURCIA)

Juana Ponce García
Andrés Martínez Rodríguez
Museo Arqueológico Municipal de Lorca
Enrique Pérez Richard
Arqueólogo

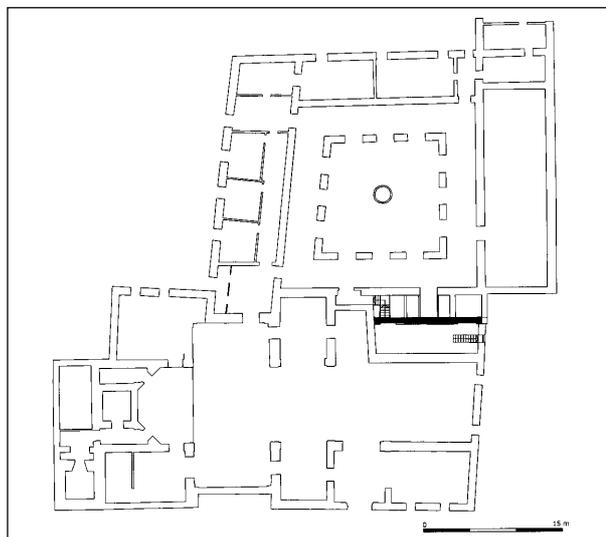
Figura 1. Situación del paramento islámico en el Convento de la Virgen de las Huertas.

(Fig. 1) fabricado con sillares aparejados a soga y tizón, que conservaba tres vanos (Fig. 2). La importancia de este hallazgo arqueológico hizo que la Dirección General de Cultura de la Comunidad Autónoma de Murcia proyectara una intervención arqueológica de urgencia¹ para documentar estos restos². Dos años después se realizó una segunda fase de excavaciones³ en la zona ocupada por la mencionada escalera denominada Tota Pulchra, debido a que se iba a sustituir por una nueva⁴.

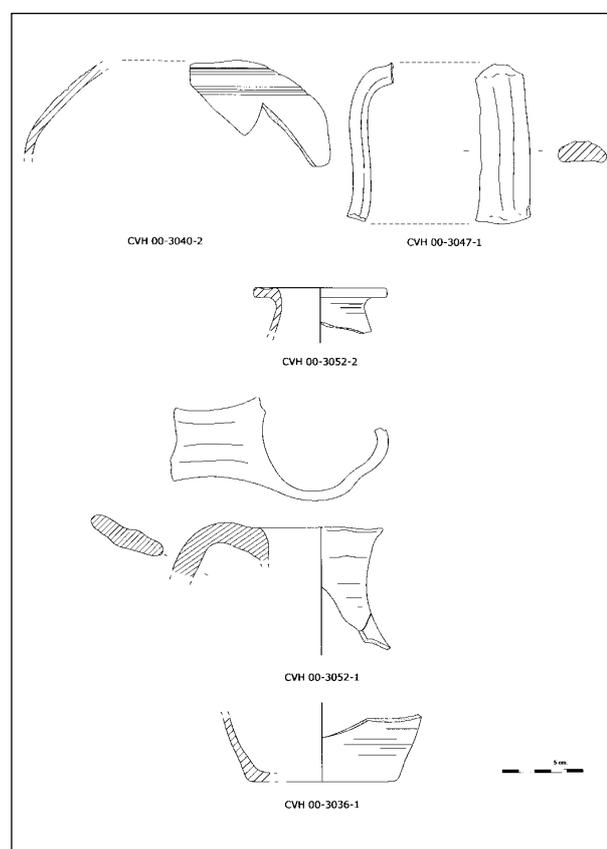
Figura 4. Cerámica romana hallada en las excavaciones del convento de la Virgen de las Huertas: fragmento decorado con líneas incisas (CVH-3040-2), fragmento de asa de jarra (CVH-3047-1), borde de jarra (CVA-3052-2), fragmento de jarra con vertedor y asa (CVH-3052-1) y fondo de jarra (CVH-3036-1).

estructuras, por lo que esta zona debía estar situada en las inmediaciones del establecimiento romano. Entre los materiales cerámicos más significativos se encuentra algún fragmento informe de terra sigillata africana A, un fragmento de lucerna, cuatro fragmentos de jarras de cerámica común y dos fragmentos de pared de jarra decoradas con líneas incisas paralelas¹⁰ (Fig. 4).

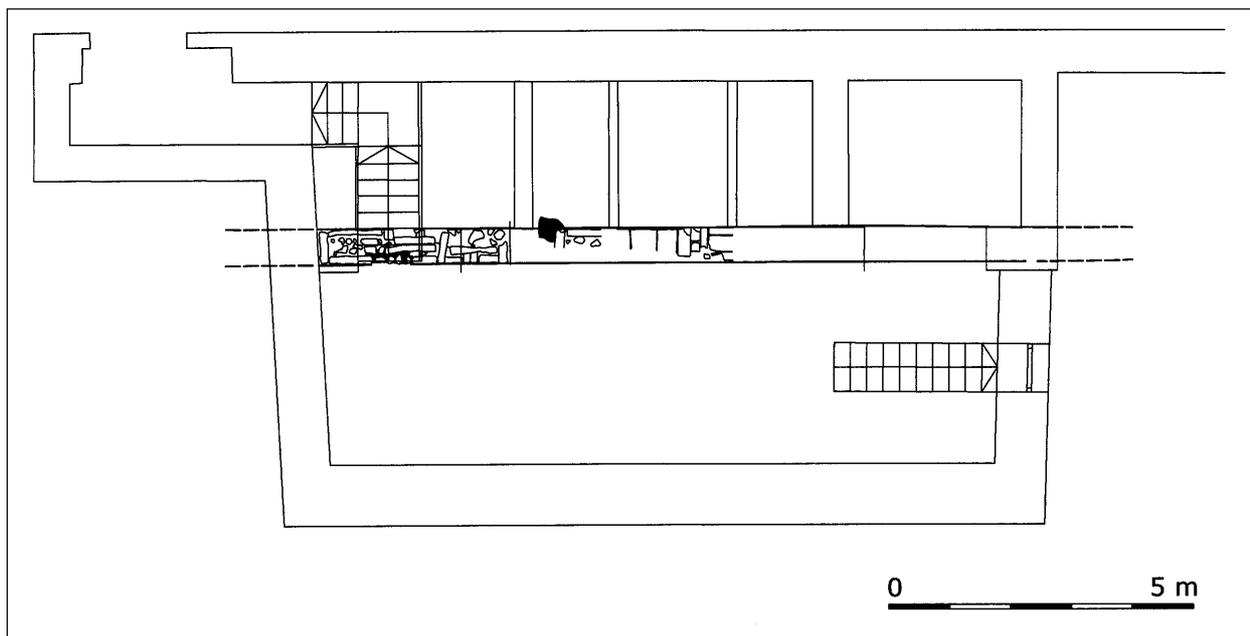
Figura 5. Planta del paramento islámico.

El muro está construido con sillares de piedra caliza¹¹ muy blanda de color beige blanquecino, dispuestos a sogá y tizón¹². Después de la excavación arqueológica se pudo comprobar que el alzado conservado es de quince hiladas, que alternan uno o dos sillares colocados a sogá¹³, es decir los que muestran su cara mayor, con dos tizones¹⁴, sillares que enseñan su cara menor, salvo algunas excepciones donde la alternancia es de un sillar a sogá y tres a tizón. En la mayoría de estos sillares son visibles las huellas del instrumento del cantero que los talló; estas marcas son ligeramente cóncavas de 2,2 cm de anchura.

Para la cimentación de este muro se había realizado una zanja de sección en “uve”, de más de un metro y medio de profundidad y una anchura máxima estimada similar en su parte superior. Esta zanja rompió parte del depósito, de 0,40 metros de grosor que había dejado la ocupación romana. La cimentación se realizó de la siguiente manera: una primera tongada de medio metro de altura formada por mortero con piedra informe y, sobre esta, una segunda tongada con piedra desbastada y sillares unidos por el mismo mortero. En el caso de la cimentación del vano del arco de herradura apuntado, se dispuso un muro con cuatro hiladas de piedras dispuestas en espiga unidas con tierra, ocupando una altura de 1,16 metros. Una vez realizada la cimentación, el resto de la zanja se rellenó con tierra que contenía fragmentos de piedra, producto del desbaste de los sillares y restos de adobe. En esta fosa (UE. 3038) se localizó un fragmento de *tannur* (Fig. 6), un fragmento de fondo de marmita realizada a torno lento (Fig. 7), un fragmento de cazuela y un asa de una jarrita. Otros fragmentos de cerámica califal se hallaron en diferentes unidades estratigráficas medievales y modernas, así como en el relleno de las fosas de enterramiento (Figs. 6, 7 y 8).

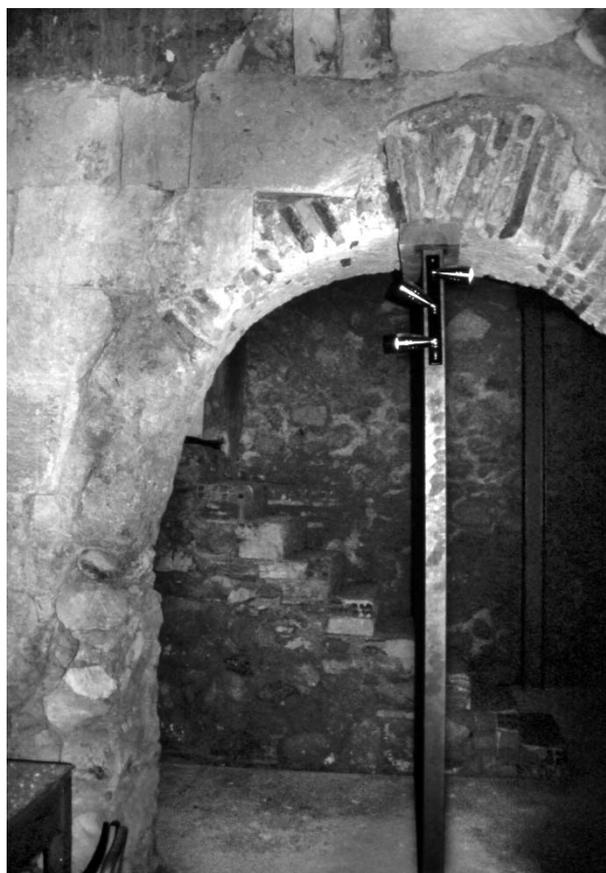
El vano occidental está muy alterado por remociones posteriores, presentando en la actualidad una morfología de arco de medio punto de 0,46 metros de grosor, con una zona reparada a base de ladrillos¹⁹ en la clave y en una de sus jambas, así como recortadas todas las dovelas en el intradós, por lo que no es posible pre-

Lámina 3. Vano occidental del muro islámico.

cisar si en origen fue un arco lobulado o de otro tipo. El grosor del muro sobre el arco es de 0,60 metros, construido con aparejo de soga y tizón.

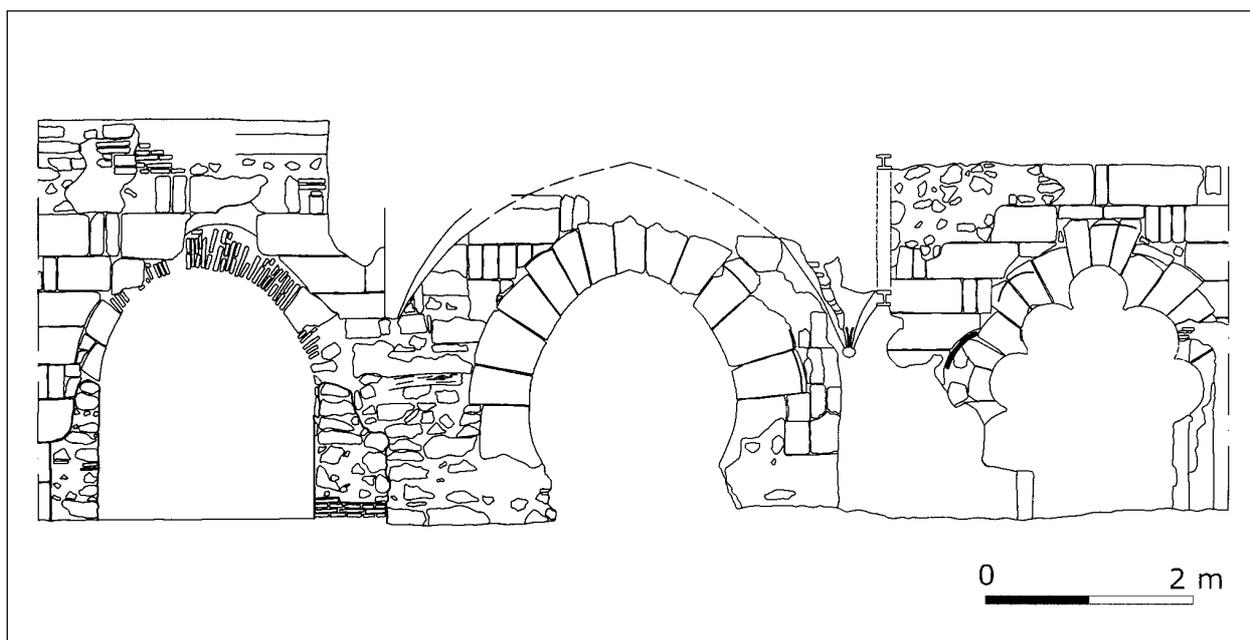
Figura 9. Alzado de la cara sur del paramento islámico.

Del vano central se dispone de mayor documentación arqueológica debido a su mejor estado de conservación y a que se pudieron realizar dos sondeos arqueológicos situados a ambos lados del arco; en el sondeo localizado al sur del muro se pudo abarcar la anchura de sus jambas. Este acceso está formado por un arco apuntado de herradura compuesto por catorce dovelas de piedra, siendo las que descansan sobre las impostas de mayor tamaño. Debajo de la imposta oriental se han podido constatar cinco sillares de piedra caliza que configuran una de las jambas. Las dovelas del arco se van colocando de forma radial hasta llegar a la clave apuntada. Todos los sillares han perdido los estucados y enlucidos, únicamente se conservan restos de enlucido con pigmentos rojos en el intradós, recubriendo una pequeña zona de la clave y en dos de las dovelas²⁰. En base a estos restos, se ha podido confirmar que la decoración que presentaría el arco estaría conformada por la alternancia de franjas blancas y rojas pintadas sobre el enlucido.

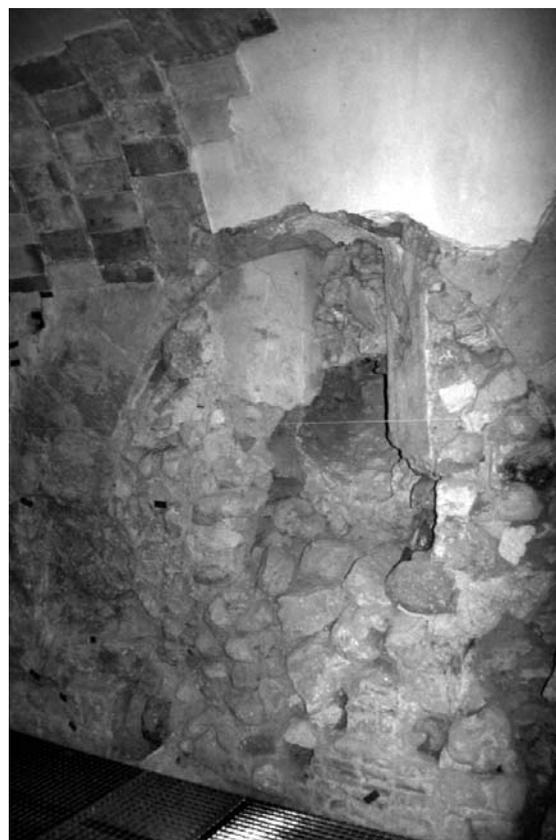
Lámina 4. Vano central del muro islámico.

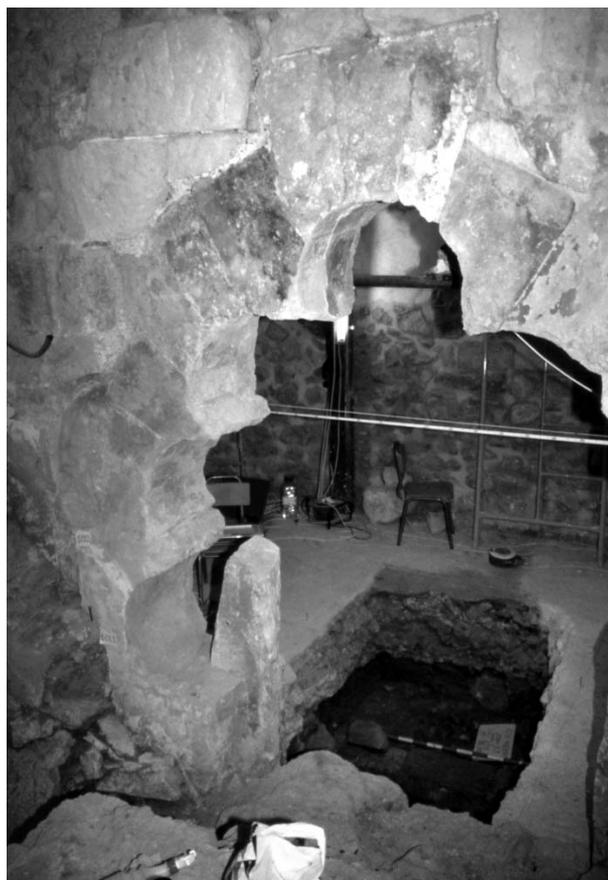
Lámina 5. Vano oriental del muro islámico.

El intradós estuvo decorado con franjas blancas alternando con otras pintadas de rojo imitando una sucesión de dovelas rojas y blancas. La separación entre estas franjas está marcada por una fina incisión en el yeso. En el intradós del lóbulo central que conforma la clave se conservan restos de pigmentos que indican la existencia de cinco bandas blancas y cuatro rojas²⁵ (Lám. 6). En los restantes lóbulos quedan pocos restos de pigmento rojo;

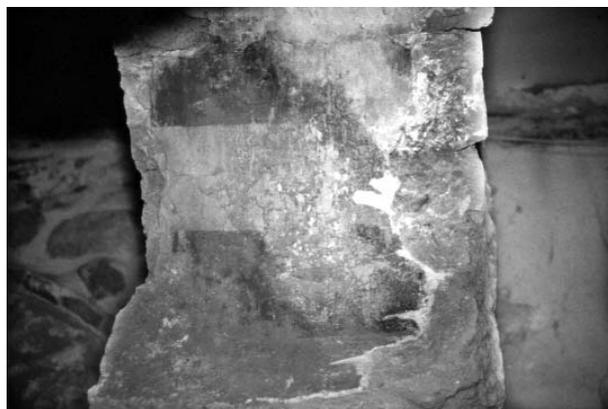
en el segundo lóbulo del lado oriental se aprecia la alternancia de tres bandas blancas y dos rojas, las bandas blancas se disponen en la unión de cada dos lóbulos y en la parte central de cada lóbulo. También se conservan restos de pigmento rojo en el intradós del segundo y tercer lóbulo del lado occidental.

Lámina 6. Bandas pintadas en el intradós del arco lobulado.

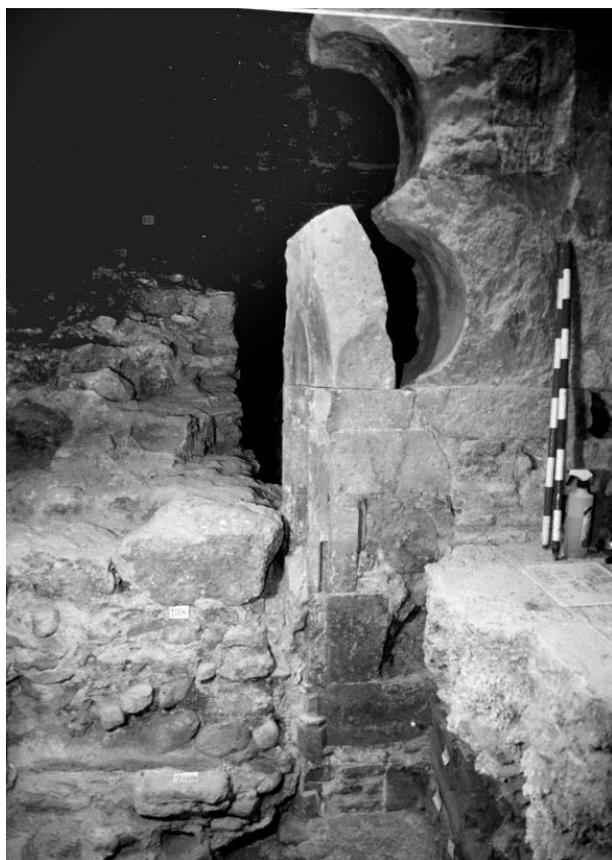
Un acceso configurado por arco apuntado de estilo gótico, había sido parcialmente puesto al descubierto antes del inicio de la excavación de urgencia, al estar inscrito en el interior del vano oriental del edificio islámico. Al arco, bastante deteriorado, le faltaban las dovelas que configuraban la parte superior²⁸, la estruc-

Lámina 9. Jamba occidental del arco apuntado gótico.

tura conservada del arco está elaborada con sillares de piedra caliza donde se habían labrado dos arquivoltas que ornamentaban la entrada abocinada. La parte superior de las dos columnillas labradas en las jambas está decorada a base de motivos vegetales desaparecidos casi en su totalidad. Estas pequeñas columnas descansan en basas prismáticas que se asemejan a las modeladas en distintos edificios religiosos del siglo XV²⁹.

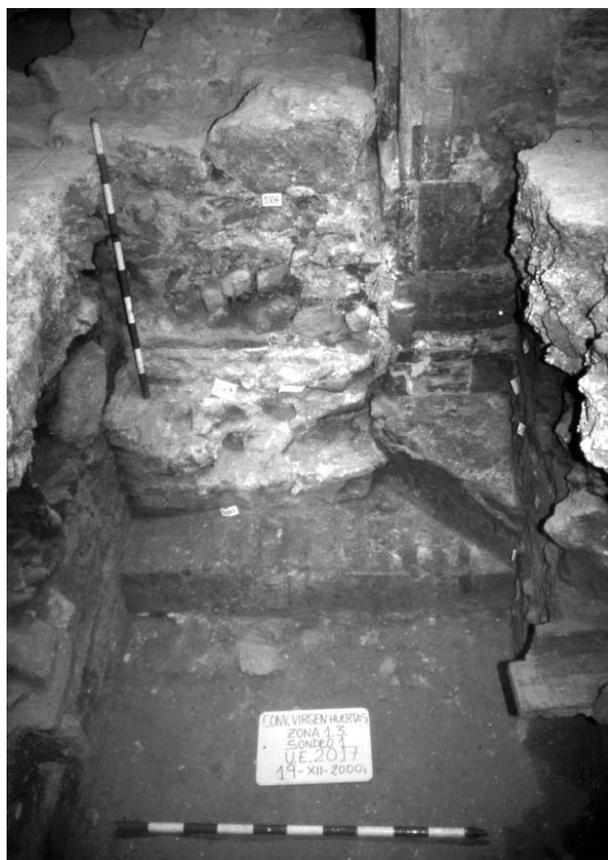
Lámina 10. Escalón de acceso al arco apuntado gótico.

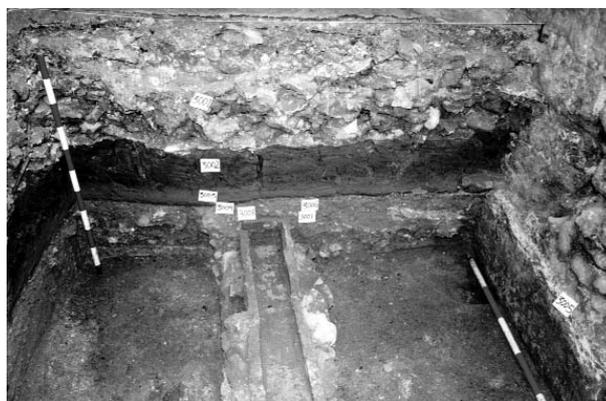
Lámina 15. Atarjea y, sobre ella, los limos depositados por la riada de San Severo en 1653.

A partir de la destrucción provocada en 1653 por la riada de San Severo, se plantea la construcción de un nuevo convento, del que se ha documentado la escalera de acceso al primer piso del claustro. Para asentar esta estructura se optó por rellenar con los escombros del edificio previo el espacio sobre el que iba a construirse, perteneciente posiblemente a una de las capillas de la antigua iglesia. Parte de esta escalera se apoya en el paramento islámico, para lo cual se tuvieron que des-

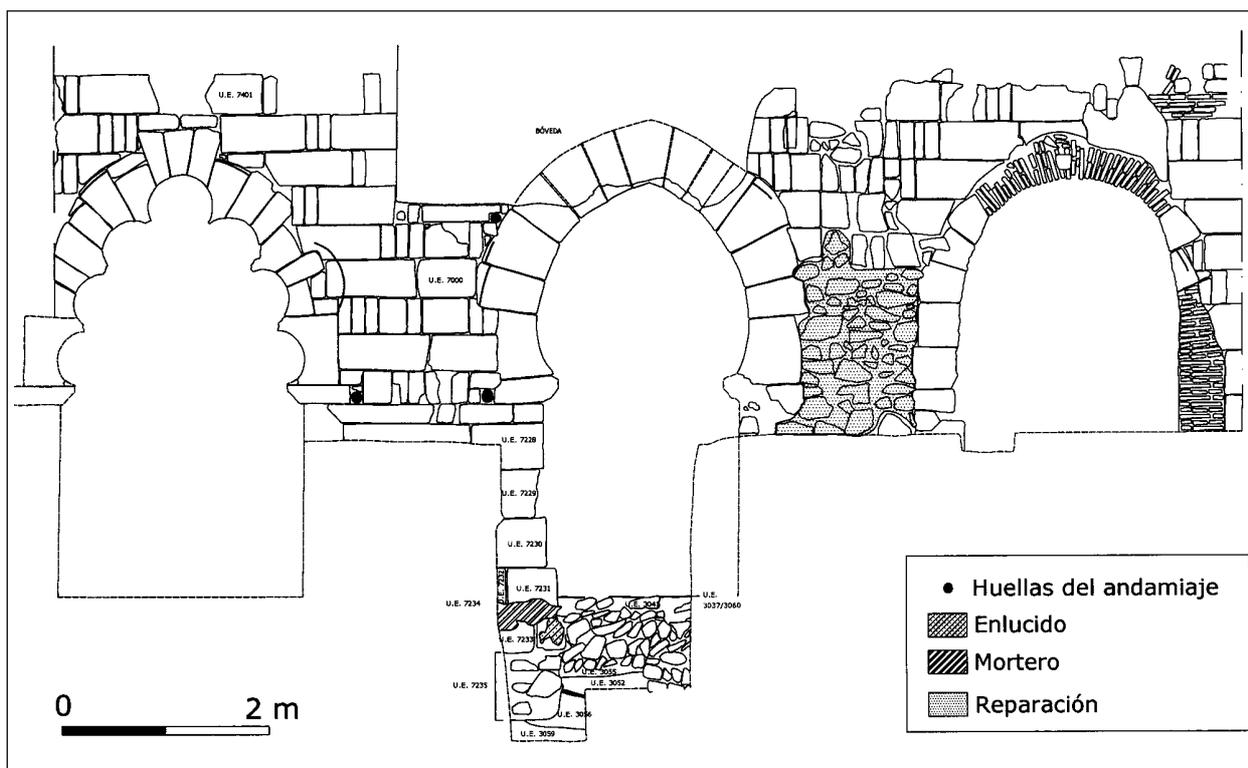
Figura 10. Alzado de la cara norte del paramento islámico, donde se muestran los vanos lobulado y de herradura apuntado.
